Heritage Problems. Causes. Solutions

**14 OTHER
TRADITIONAL
STRUCTURES**

OTHER TRADITIONAL STRUCTURES

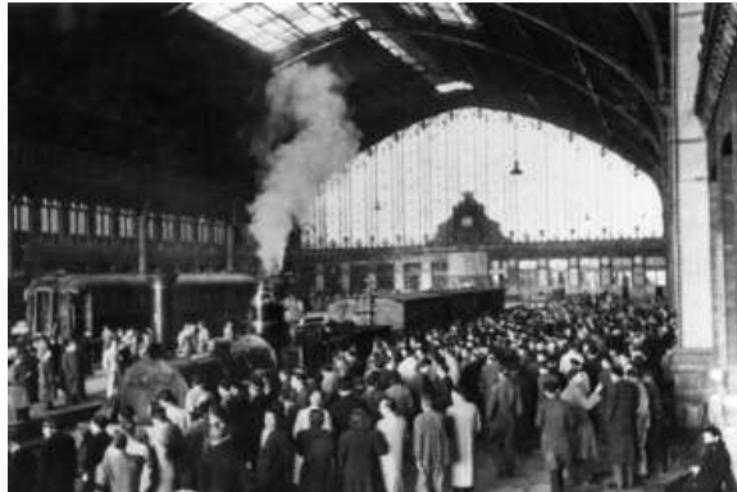
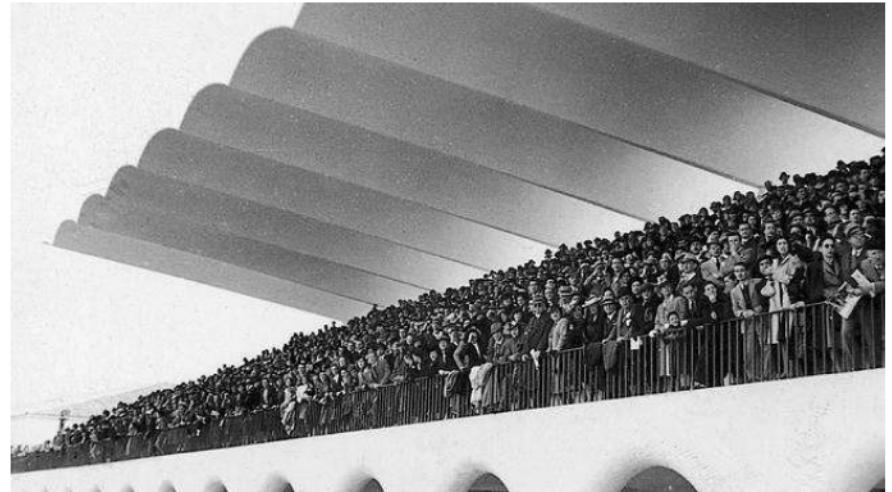
- METALLIC STRUCTURES
- REINFORCED CONCRETE STRUCTURES

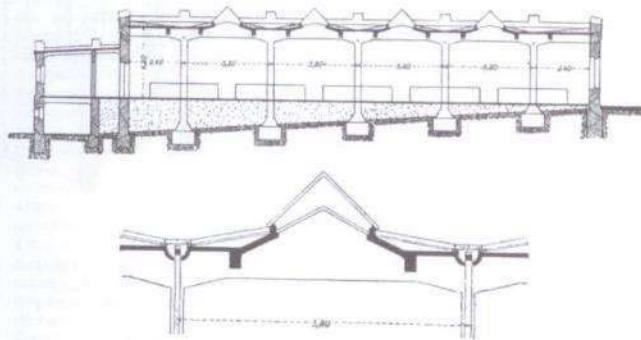
Fig. 77 Schema di uno dei primi edifici industriali in cemento armato. L'illuminazione avveniva tramite aperture sul tetto (da Morsch)

Scheme of one of the first industrial buildings in reinforced concrete. The lighting was through roof opening.

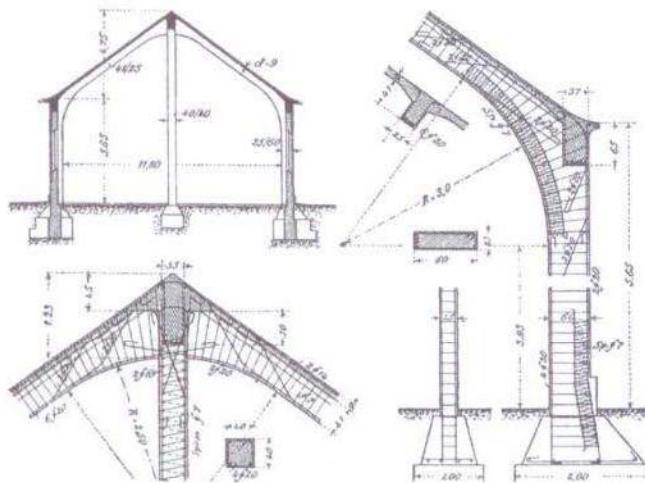
Fig. 78 Rimessa per locomotive a Balingen (1919 circa). Si notino la disposizione e la piegatura dei ferri nelle varie sezioni. Il pilastro centrale è staffato con una spirale che arriva sino al nodo superiore, mentre manca un adeguato ancoraggio ai ferri verticali dei pilastri in corrispondenza del piano di fondazione (da Morsch).

Depot for locomotives in Balingen (1919). Note the arrangement and folding of the irons in the various sections. The central pillar is staffed with a spiral that reaches up to the superior node, while there is no adequate anchorage to the vertical bars of the pillars in correspondence with the foundation plinth.

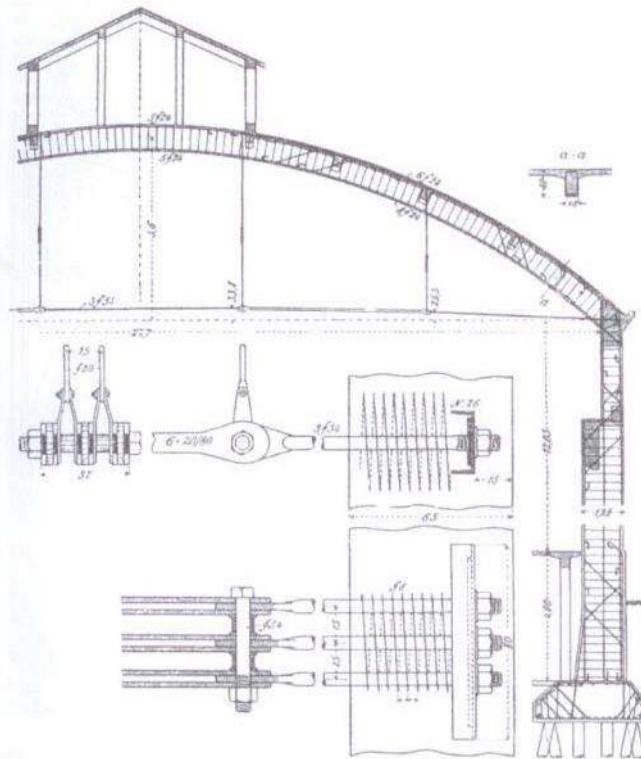
Fig. 79 Sala soffianti della acciaieria di Diessgyor. Un bell'esempio di struttura a volta con tiranti metallici dei primi del secolo scorso. Si notino i particolari dell'aggancio tra tiranti e volta in c.a. con armature di frettaggio (da Morsch)

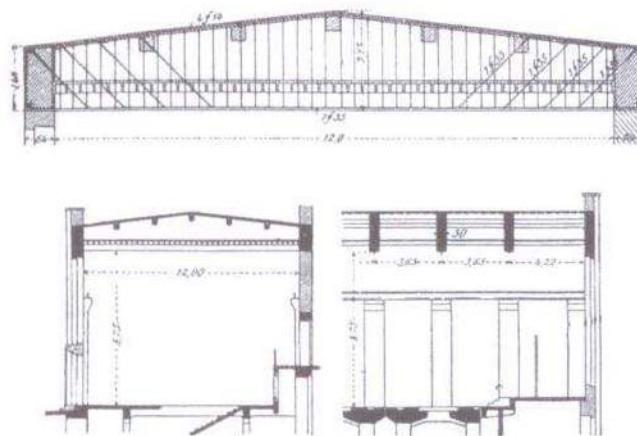
Fig. 80 Trave piena in un salone per macchine del 1912 in Germania. La trave è semplicemente appoggiata sulle murature perimetrali a cui è connessa con una trave-cordolo alta 140 cm. Le travi secondarie reggevano il tetto realizzato con una lastra in calcestruzzo sottile armato

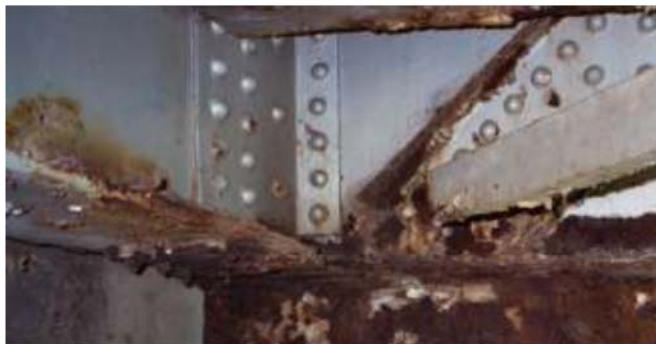
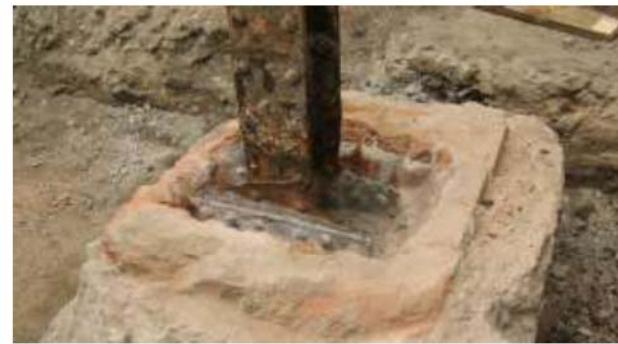
CAUSES
METALLIC STRUCTURES

METALLIC STRUCTURES. DAMAGE AND DETORIATION

- ACCORDING TO THE ENVIRONMENT: industrial or rural, marine, wet or dry, etc.
- ACCORDING TO THE EXPOSURE OF THE STRUCTURE: with / without roof, totally or partially out in the open, etc.
- ACCORDING TO DESIGN OF THE STRUCTURE

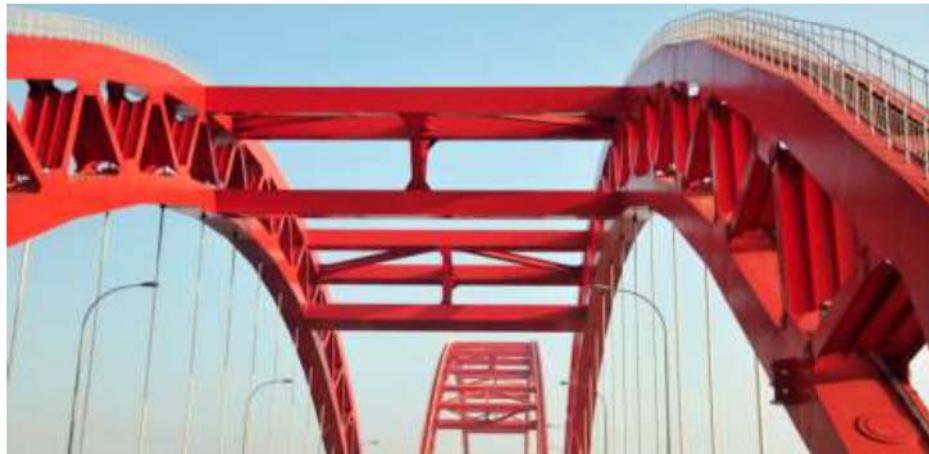
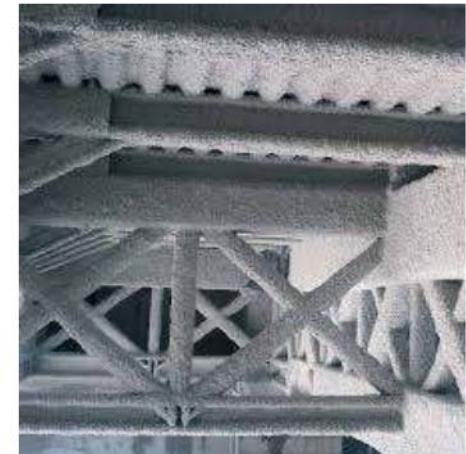
SOLUTIONS
METALLIC STRUCTURES

METALLIC STRUCTURES. PROTECTION

- PAINTS FOR METAL SURFACES
- GALVANIZING OF METALLIC STRUCTURES
- PROTECTION AGAINST FIRE IN METALLIC STRUCTURES

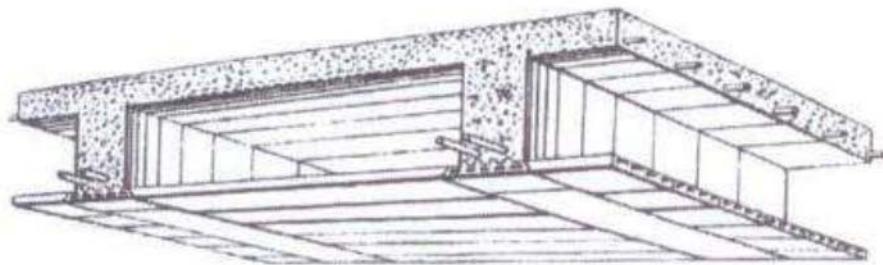
Fig. 26 Controsoffitto "Frazzi" (da Breymann)

Per evitare la vista delle nervature e migliorare l'isolamento acustico vennero sovente realizzate soffittature che coprivano l'intradosso al fine di renderlo completamente piano e relativamente insonorizzato. Un esempio sono i controsoffitti tipo "Frazzi", con tavelloni di laterizio ad incastro, e tipo "Perret", con tabelle armate: erano a tutti gli effetti opere di completamento della struttura di solaio.

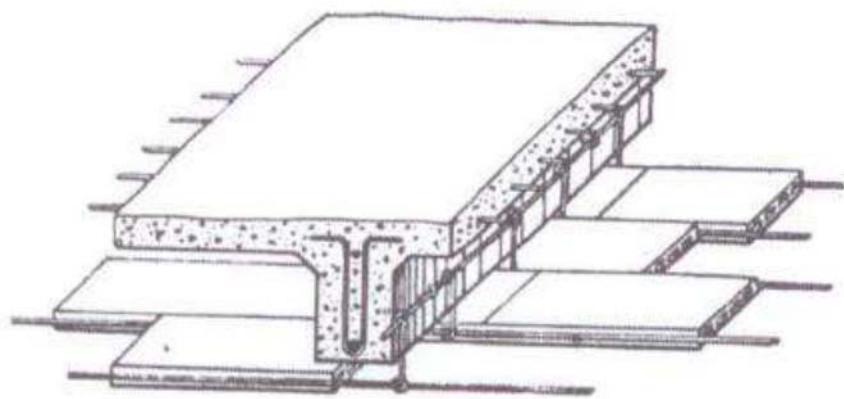
Fig. 27 Controsoffitto "Perret" (da Breymann)

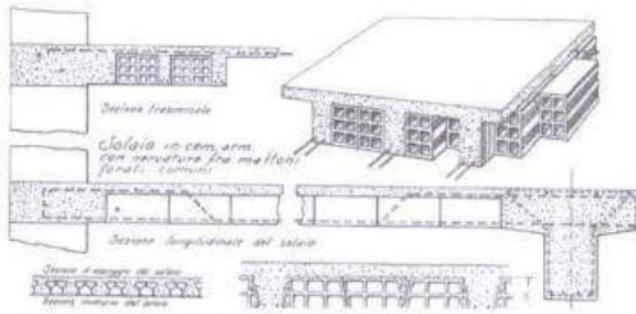
Fig. 28 Solaio integrato con laterizi per murature (da Breymann)

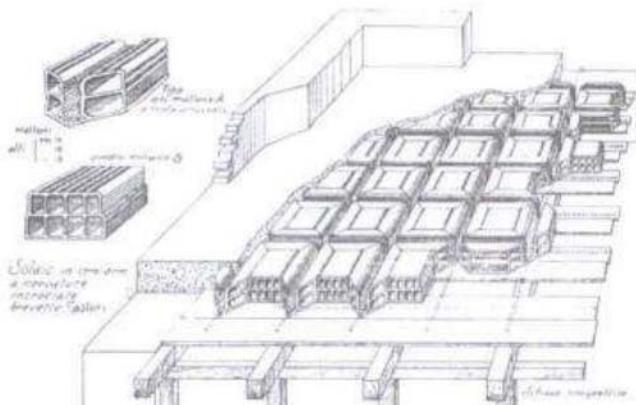
Fig. 30 Solaio tipo "Castor" (da Breymann)

I solai a nervatura incrociata si diffusero solo negli anni trenta. È il caso dei solai a nervature limitate da isole laterizie semplici o composte, come il solaio "Castor", il solaio "Villa", il solaio "Duplex". Questi venivano adottati su piantine quadrate o prossime al quadrato ed agivano chiamando all'azione resistente tutti i muri perimetrali. Non ponevano limiti, inoltre, alla posizione dei divisorii, per i quali erano necessarie armature di rinforzo nel caso di altri tipi di solaio. Nei casi di permettere d'appoggio rettangolari allungati le nervature potevano assumere andamento diagonale a 45°, come nel solaio "Diagonal Cavallazzi", o sfalsate, come nel solaio "Semi-diagonal Cavallazzi".

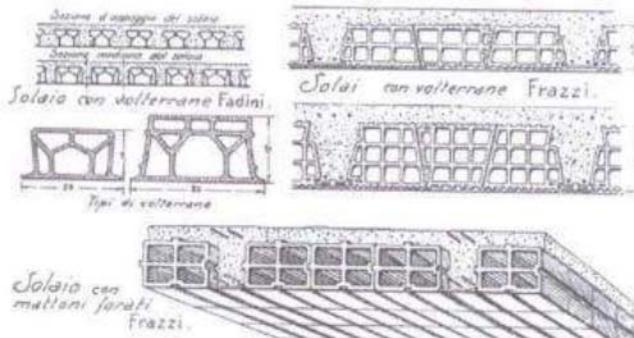
Fig. 29 Diversi tipi di volterrane laterizie (da Breymann)

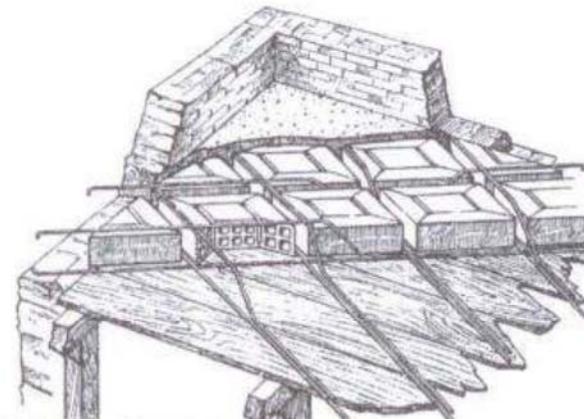
Fig. 33 Solaio tipo "Diagonal-Cavallazzi" (da Breymann)

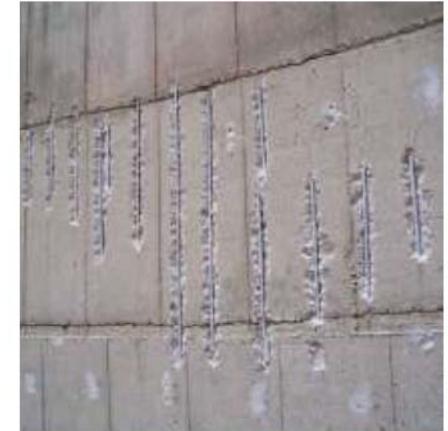
CAUSES
REINFORCED CONCRETE STRUCTURES

CONCRETE DAMAGE AND DETORIATION

- CONCRETE DEFECTS AND DAMAGE
 - MECHANICAL ATTACK
 - CHEMICAL ATTACK
 - PHYSICAL ATTACK
- CONCRETE DAMAGE DUE TO STEEL REINFORCEMENT CORROSION
 - CHEMICAL ATTACK
 - CORROSIVE CONTAMINANTS (E.G. CHLORIDES)
 - STRAY ELECTRICAL CURRENT

CONCRETE REPAIR. SYSTEMS AND SOLUTIONS

- REPLACEMENT MORTARS / REPAIR MORTARS
- CONCRETE PROTECTION
- STRUCTURAL STRENGTHENING
- GROUTING
